平成 30 年度  
**ATS シンポジウム**  
安全で効率のよい運航と航空管制

空域調整の現状と今後の展開

更なる航空安全を目指して =安全情報と管制方式基準=

# 更なる航空安全を目指して =安全情報と管制方式基準=

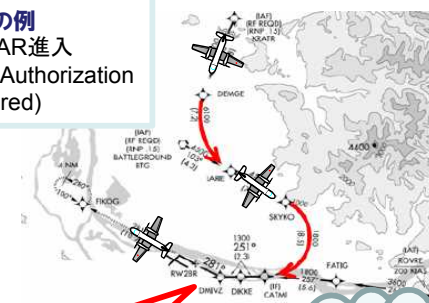
RNPの例  
RNP AR進入  
(AR : Authorization Required)

ウェイポイント間を結ぶ円弧をFMSが計算し、旋回時も経路中心線を飛行する。  
RF (Radius to Fix) 旋回が可能

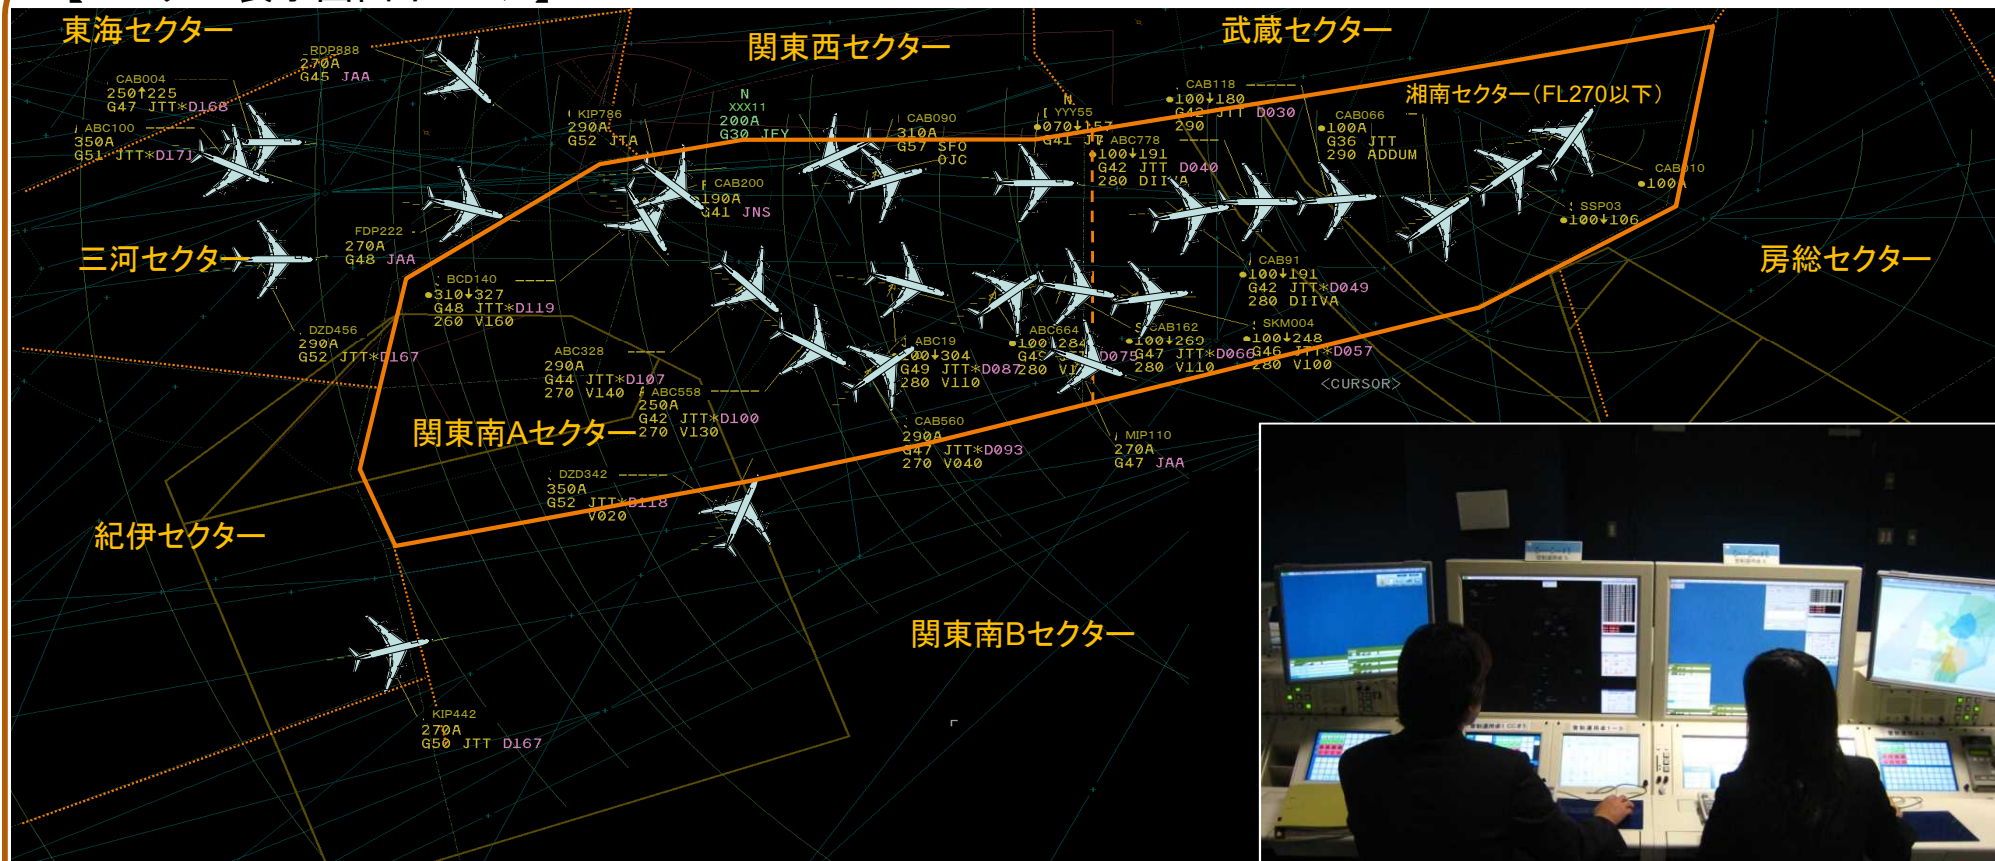
【レーダー表示画面イメージ】

- ✓ 航空路の管制業務は、1セクター内の全ての航空機に対し、レーダー管制席とレーダー調整席の2人1組の体制で実施。
- ✓ レーダー管制席は、レーダー表示画面を監視しながら、全ての航空機に対し、同一の周波数による無線通信を用いてパイロットに対して指示するため、同時に処理可能な機数には限界がある。

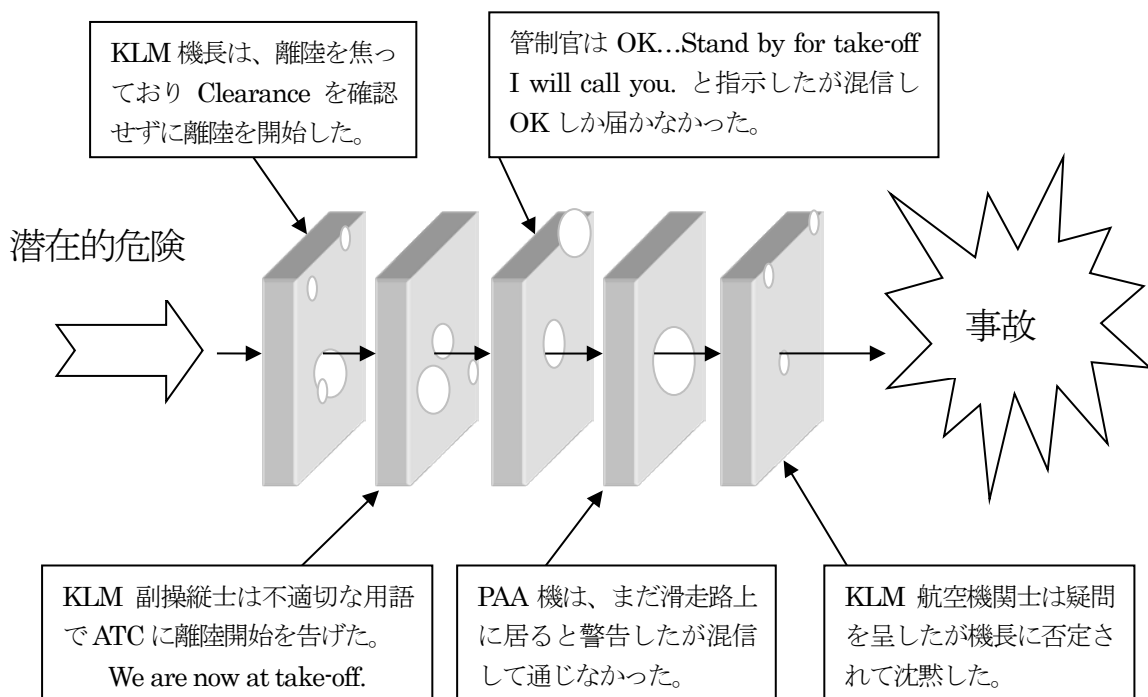
近代的なシステムは、多重の防護により単発的な不具合に対してリダンダンシーを持つように設計されている。理想的な状態では、防護の全ての階層が健全で、潜在的な危険がその間を突き抜ける可能性はない。しかし、現実的には防護の各層には「ほころび」、即ち「穴」があり、それらは「潜在的な原因」や「即発的なエラー」等により作り出される。そして、それらの穴が偶然に並んだ時に事故は起きると考えられている。

テネリフェ事故について多重の防護と防護壁の穴を考察すると以下のようなになる。
